**OGGETTO:** Risposta a interrogazione n. 7660/2023 del Consigliere regionale Massimiliano Pompignoli.

Il primo, sopra descritto, è finanziato dall'Ordinanza 6 con il titolo "*Lavori di somma urgenza per la prima messa in sicurezza della Briglia Calanco e del tratto di alveo interessato dal dissesto in località San Lorenzo in Noceto del Comune di Forlì. Importo: 2.200.000,00 di euro*". Realizzato in somma urgenza è in avanzato stato di esecuzione e se ne prevede la conclusione entro l'anno.

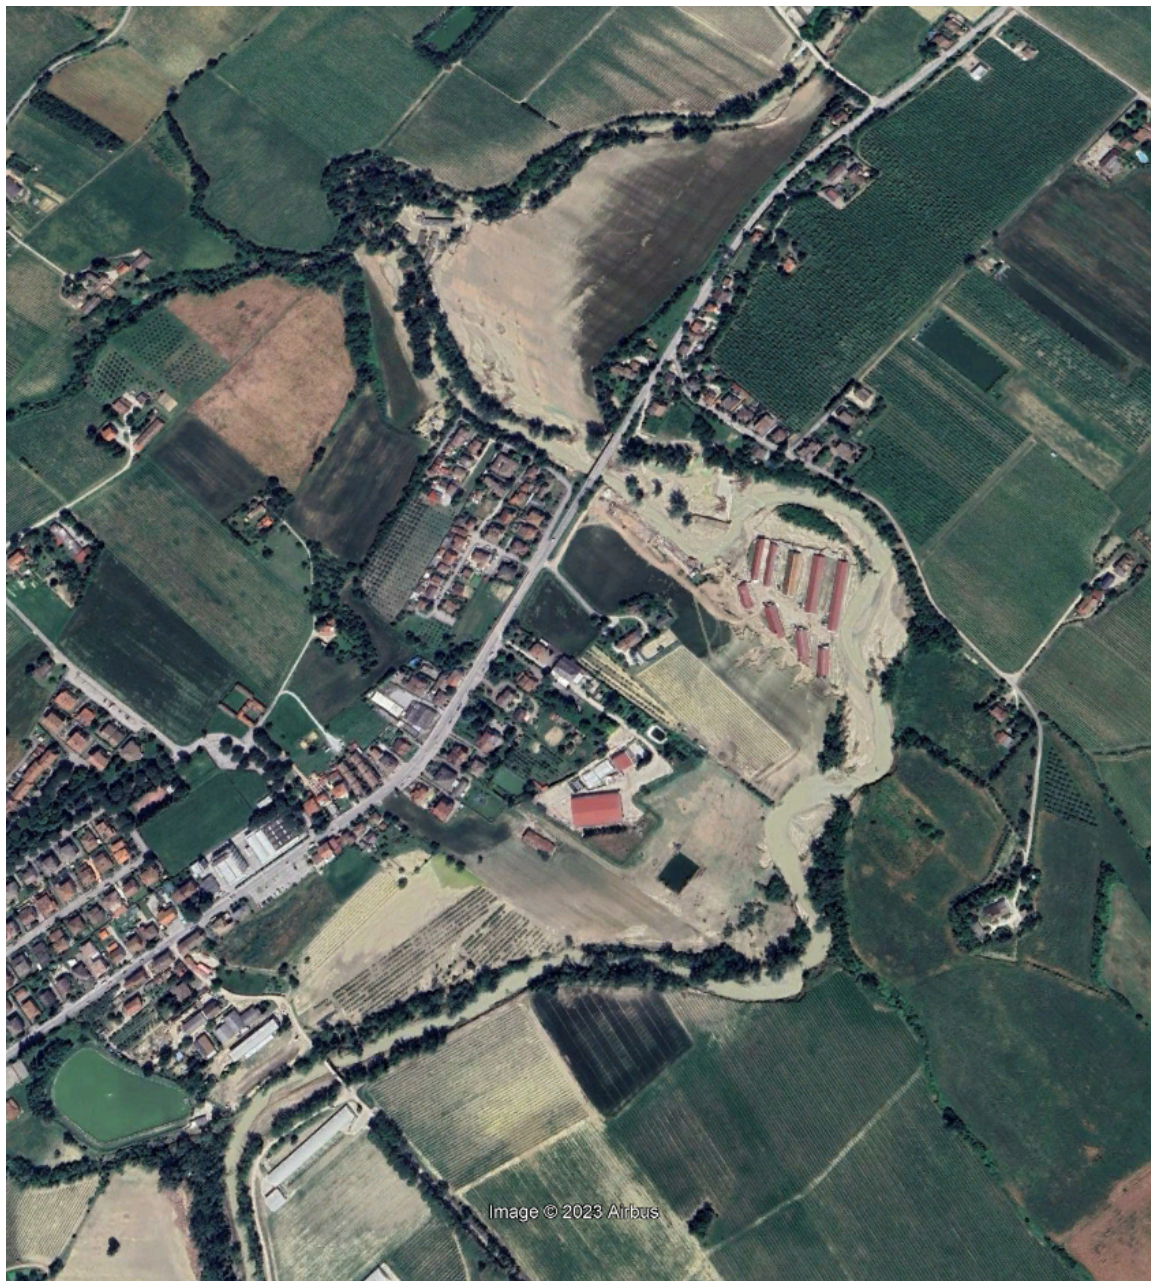
*Figura 1 Ortofoto del 24 maggio 2023*

Si evidenzia che la capacità di deflusso tra le murature d'ala è sufficiente a far defluire la piena di riferimento della pianificazione di bacino, con tempo di ritorno di 200 anni, senza superamento delle murature stesse. Nel corso della piena del maggio 2023, tuttavia si è formato lateralmente un nuovo percorso a causa dell'erosione dei terreni localizzati in sinistra idraulica del torrente nel tratto a monte dell'opera, che è stata così, da un certo momento in poi, aggirata dalle acque di piena che hanno gradualmente smesso di passarvi sopra.

Una volta innescatosi, il processo di erosione dei terreni si è sviluppato rapidamente e si è determinata la deviazione del flusso principale della corrente a sinistra dell'opera storica, con aggiramento della stessa. e, di conseguenza, anche l'asportazione e il danneggiamento dei capannoni dell'allevamento

Si riporta nella *Figura 1* la foto aerea del tratto in oggetto, successiva all'evento di maggio che evidenzia le condizioni della briglia e il nuovo percorso formatosi lateralmente alla briglia.

Gli interventi in somma urgenza in corso, prossimi alla conclusione, sono finalizzati a riportare l'alveo del corso d'acqua nelle condizioni per cui il normale deflusso delle acque avvenga sopra allo scivolo della briglia, tra le sue murature d'ala e non all'esterno delle stesse. In tal modo viene arrestato il grave dissesto connesso al processo di

approfondimento del fondo dell'alveo e vengono ripristinate a monte dell'opera le quote di fondo alveo preesistenti. Tale intervento non può avere effetti negativi per le abitazioni.
